Viikkotiedote 6–7

Kansallismuseon peruskorjaustyömaa

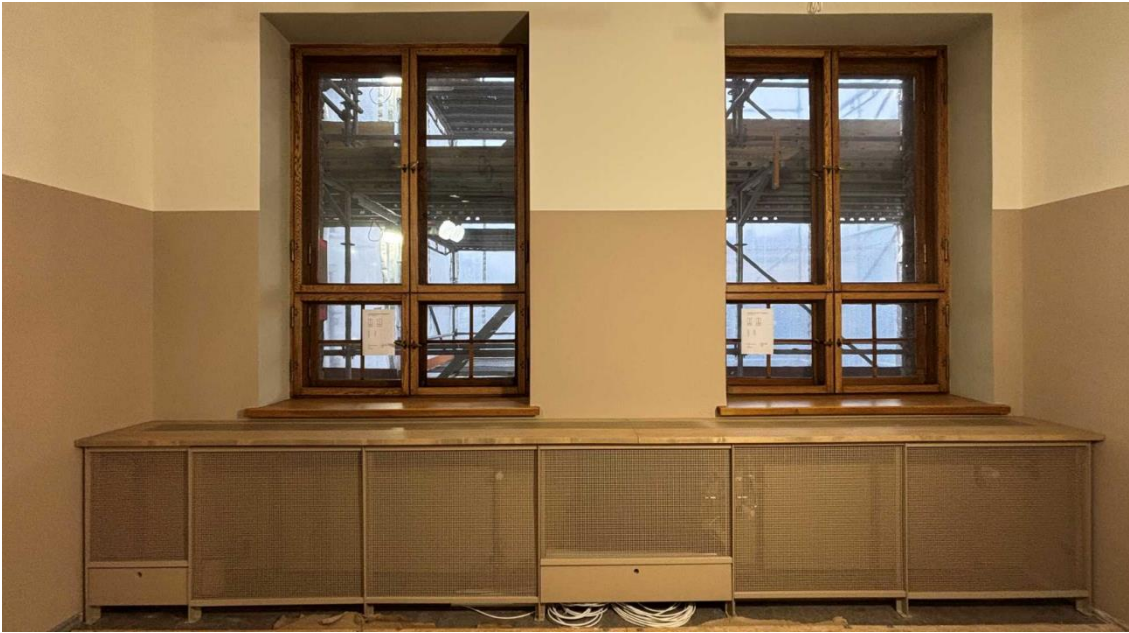
Kuva 1. Valmis konvektorinpenkkimalli.

Kansallismuseon toisen kerroksen mallihuoneeseen, rakennettiin konvektorinpenkki mallikatselmusta varten. Konvektorinpenkki on kotelo, joka kätkee sisäänsä vanhat lämpöpatterit sekä uudet puhallinkonvektorit. Kesällä puhallinkonvektorit jäähdyttävät huoneilmaa parantaen toimistotilojen viihtyvyyttä.

Koteloiden kansilevyt tehdään peittomaalatusta säleliimatusta koivusta ja niihin tulevat säleiköt puolestaan polttomaalatusta alumiinista. Kansilevyt kiinnitetään piilokiinnityksellä koteloiden teräsrakenteeseen. Konvektorinpenkin etulevyt ovat neliörei'itettyjä teräslevyjä, jotka pintakäsitellään ruiskumaalauksella. Koteloiden huoltoluukut ja puuosat ovat peittomaalattua puuta.

Konvektorinpenkkien kansilevyjen väri on kaikissa tiloissa yhtenäinen, mutta kalusteiden etupintojen ja runkojen väri sovitetaan kulloisenkin tilan seinäväreihin.

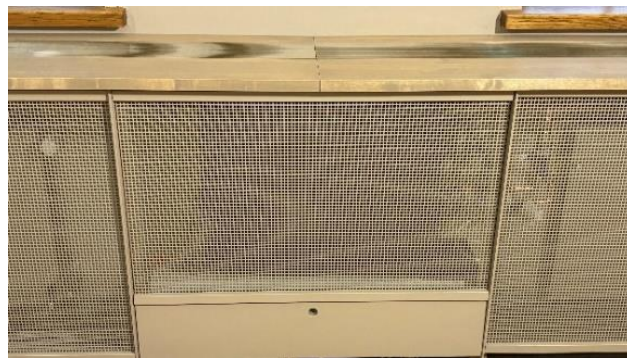
Kuva 3. Kansilevy ja eturitilä.

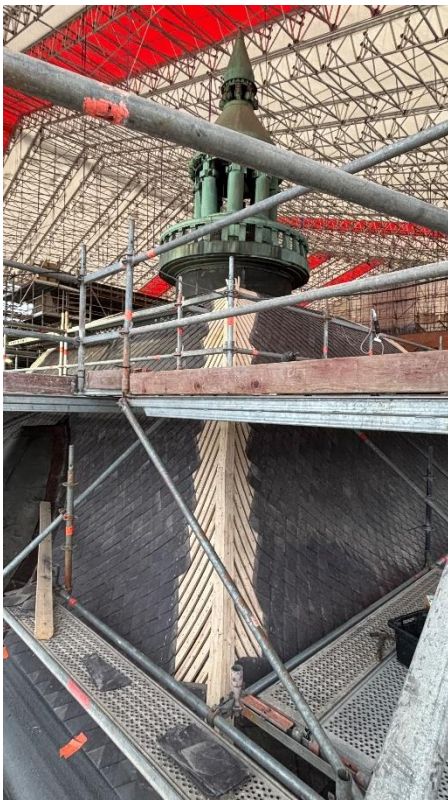
Kuva 5. Virastosiiven tornin liuskekiviasennusta.

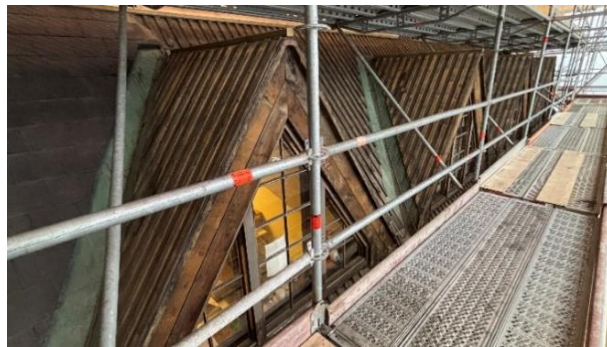
Kuva 6. Purkutyöt käynnissä.
